**INFORME PRELIMINAR**  
**EL TERREMOTO DE MOYOBAMBA DEL 25 DE SETIEMBRE DEL 2005**

**Elaborado por CISMID – FIC - UNI**

**3 de Octubre del 2005**

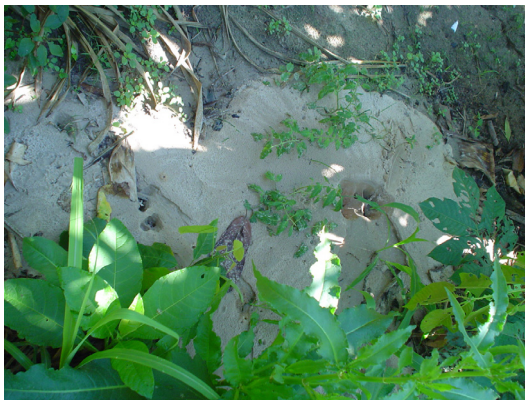
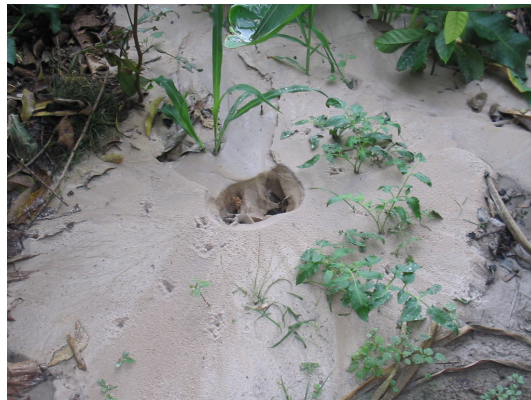
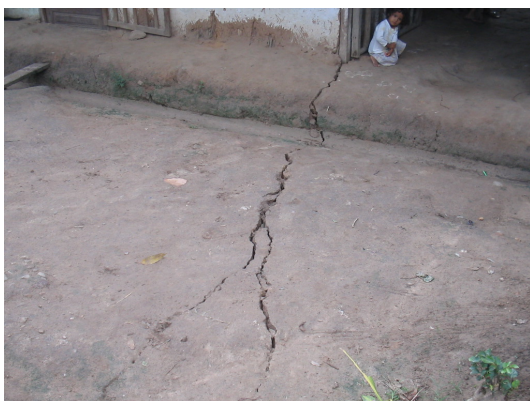
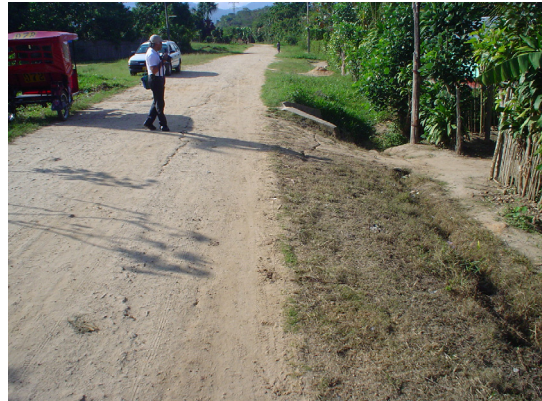
Los efectos locales de sitio que se observaron en la zona del desastre consisten en pequeños deslizamientos de tierra y caídas de grandes bloques de roca, que bloquearon sectores de la carretera Fernando Belaúnde. Así mismo, se observó la ocurrencia del fenómeno de licuación de suelos en los sectores de Shango y Azungue, localizados en la parte baja de la ciudad de Moyabamba. La Figura 13 muestran los volcanes de arena y agrietamientos del suelo por deslizamientos, que son evidencias de la licuación de suelos.

**Figura 13: Licuación de suelos y Agrietamientos, ciudad de Moyabamba**

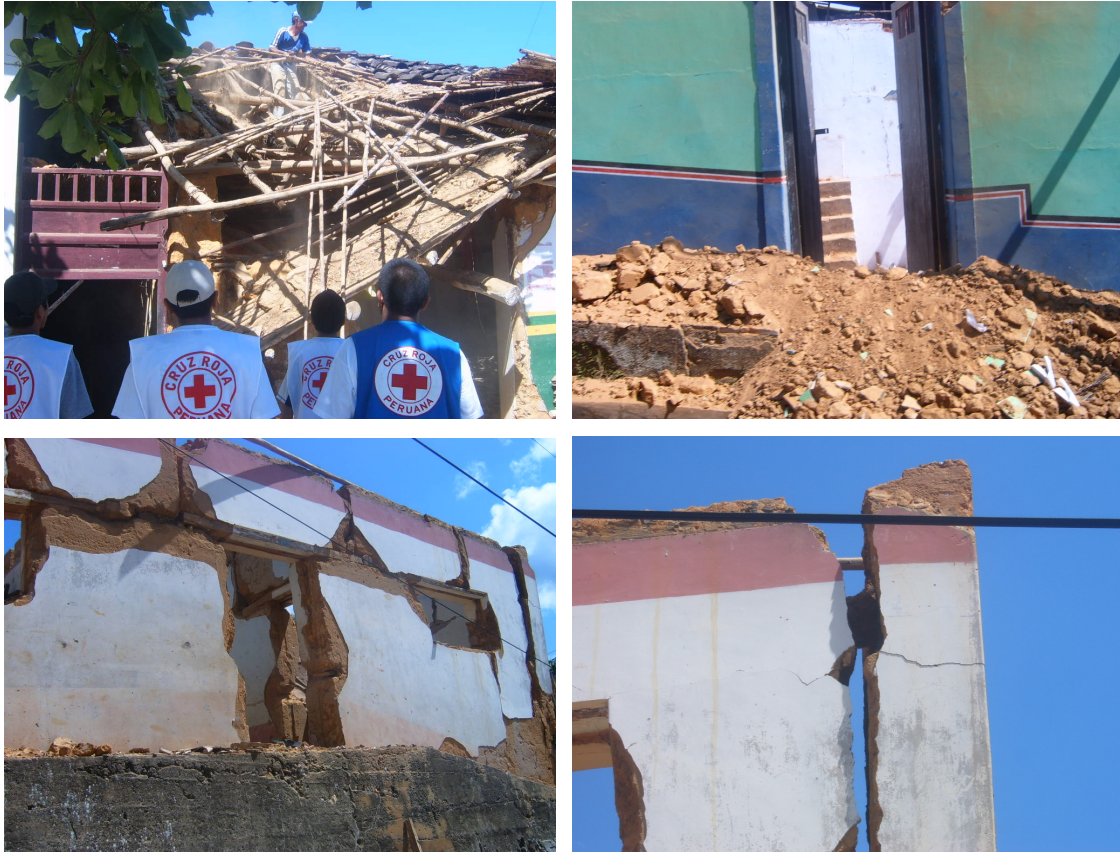
El procesamiento de la información recopilada se encuentra en pleno trabajo; sin embargo, se ha constatado que el tipo de construcción predominante en las zonas más afectadas, es en base a muros contruidos con bloques de tapial cuyas dimensiones promedio son de 1.90 m x 1.00 m. Estos muros no presentan una trabazón adecuada en las esquinas, lo que ha contribuido a la aparición de grietas verticales por fallas de tracción.

Asimismo, la excesiva dimensión de los vanos de puertas y ventanas, en algunos casos superior a 1.50 m. de ancho, ha ocasionado una reducción en la rigidez de los muros, apareciendo grietas diagonales desde las esquinas de los vanos. Otra razón para la formación de grietas es el poco empotramiento de los dinteles de madera sobre dichos vanos. En la mayoría de los casos, no supera los 30 cm.

La altura de los muros ha contribuido también, al colapso de muchas viviendas de tapial. La mayoría viviendas son de uno y dos pisos. En casos excepcionales se han encontrado construcciones de 3 niveles, con una altura de muros de 8 a 9 m.

La totalidad de las viviendas afectadas carecen de una viga collar en la parte superior de los muros. Los techos ligeros, cubiertos con calamina o tejas, están superpuestos directamente sobre los muros, y no han funcionado como un diafragma que brinde rigidez a la construcción en su conjunto.

**Figura 14: Daños en viviendas de tapial, distrito de Lamas**

El registro de aceleraciones obtenido en la ciudad de Moyabamba, indica que el movimiento tuvo una intensidad moderada en esta ciudad. El distrito de Lamas, al encontrarse mas cerca del epicentro, debe haber experimentado aceleraciones mayores, provocando los daños observados en las viviendas de tapial, las cuales presentaban una alta vulnerabilidad sísmica debido a sus características estructurales. Sin embargo la distribución de los daños de las viviendas no es uniforme en este distrito, lo que indica que deben existir efectos de sitio debido a las condiciones locales (topografía, geología y tipo de suelo) que han incidido en la respuesta estructural de las viviendas. Por ello se hace necesario realizar un estudio de Microzonificación Sísmica que permita identificar dichos efectos, cuyos resultados

permitirán realizar una adecuada reconstrucción de las viviendas, y un desarrollo urbano adecuado de este distrito.
